# Universidad Católica Redemptoris Mater

Facultad de Ingeniería y Arquitectura

## *Plan de revitalización del conjunto parroquial San Isidro Labrador, en la comunidad de La Ceiba, municipio de León, Nicaragua*

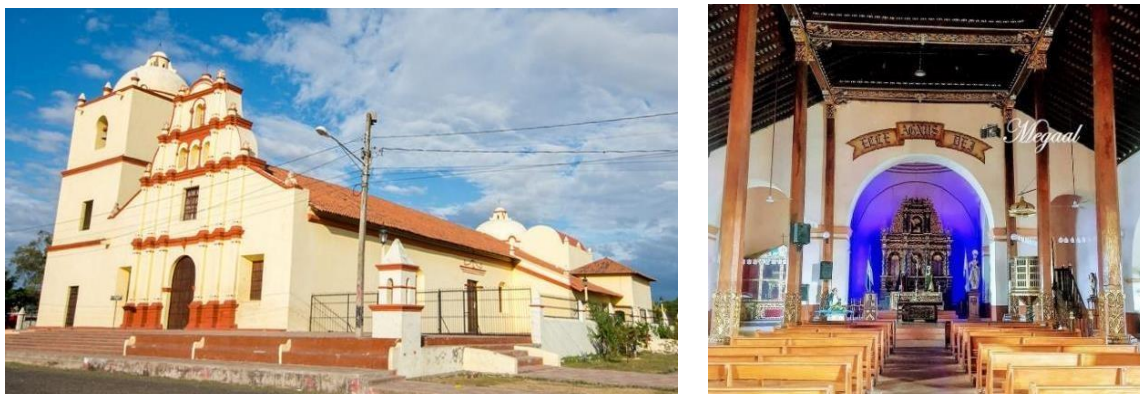
### **Figura 3**

Restauración de paredes Iglesia San Juan Bautista de Sutiaba 1992-1993

*Nota.* Restauración de paredes se tomó en cuenta el mantener la originalidad de los materiales y el color que poseía. Fuente: Programa Patrimonio para el Desarrollo, AECID.

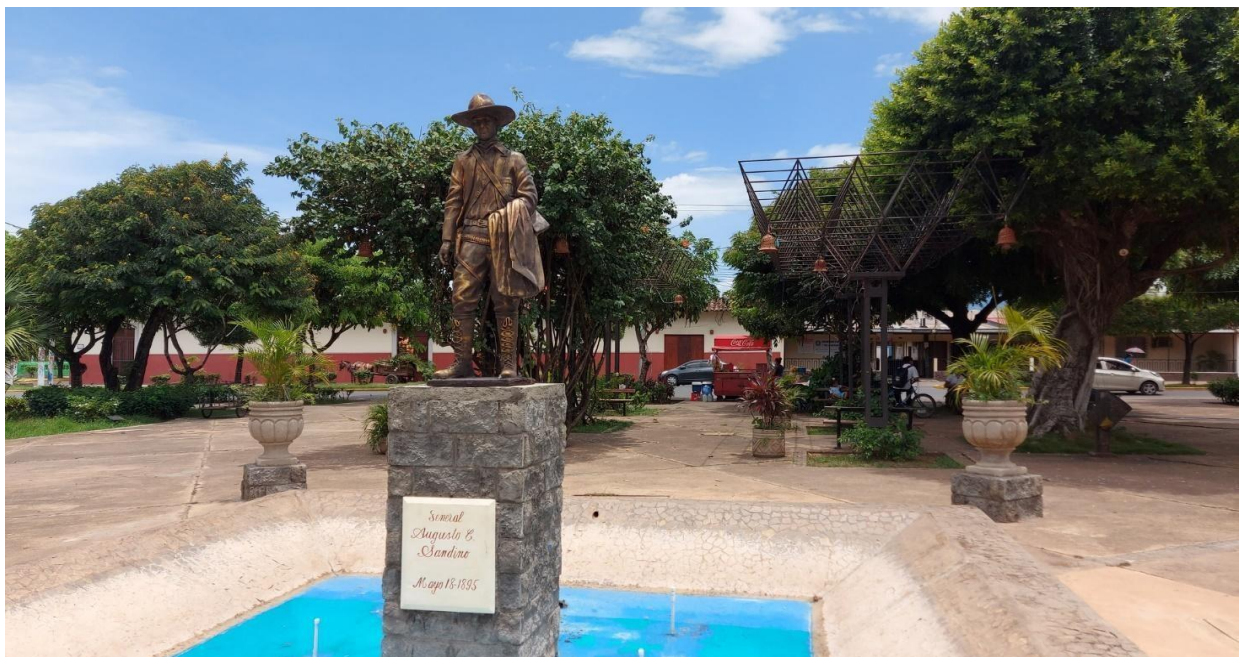
#### **Figura 4**

Parque Sandino 2003-2004

*Nota.* Restauración y mejoramiento de elementos arquitectónicos y mobiliario presentes en el Parque Sandino. Fuente: Programa Patrimonio para el Desarrollo, AECID.

**Estado actual.** Su planta arquitectónica tenía forma de un octógono irregular delimitado por un muro bajo perimetral interrumpido por ocho entradas al parque. Los accesos laterales y en esquina se definen mediante un arco de medio punto, el más relevante es el que da a la fachada principal de la antigua Estación y estaba conformado por un acceso de dos arcadas laterales al arco principal.

**Estado inicial.** Los muros, columnas, jardineras, dinteles y bancas son construidos en mampostería de ladrillo de barro y piso de ladrillo de concreto. Todas las instalaciones del Parque Sandino mostraban una imagen de deterioro y de abandono, ausencia parcial de infraestructura, iluminación escasa, red de agua potable casi sin funcionar y juegos infantiles totalmente dañados. El mobiliario urbano consistía en bancas de cemento que estaban deterioradas.

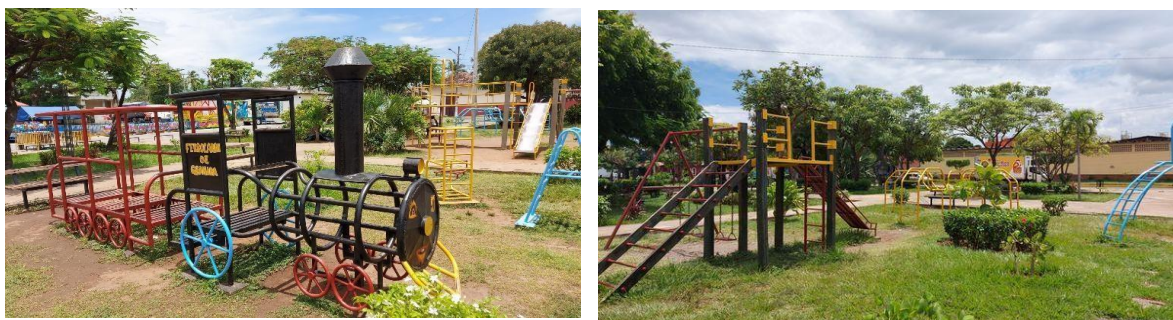
### Figura 5

*Integración de mobiliaria urbano Parque Sandino 2003-2004*

*Nota.* Mejoramiento e integración de mobiliario presentes en el Parque Sandino. Fuente: Programa Patrimonio para el Desarrollo, AECID

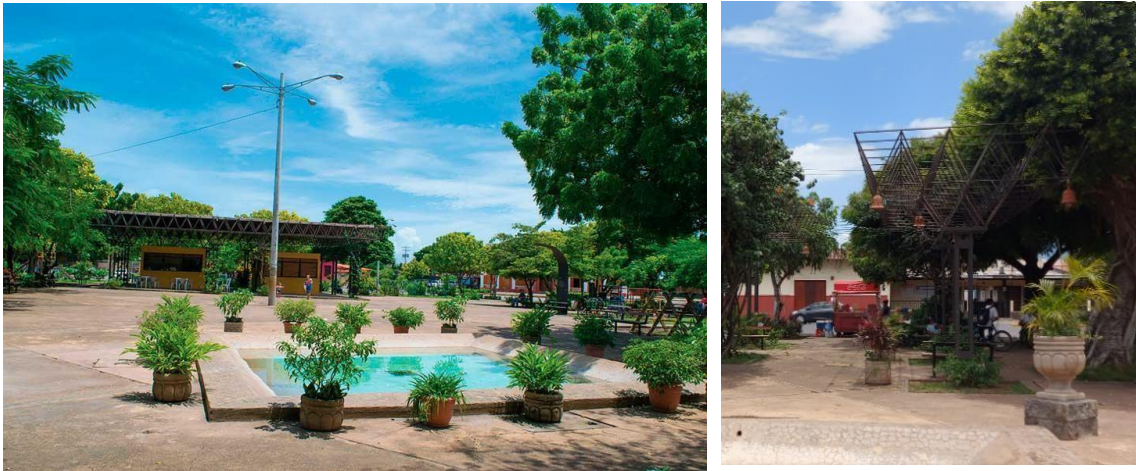
**Figura 6**

*Intervención Parque Sandino 2003-2004*

**Nota.** Vista de áreas de integración paisajística presentes en el Parque Sandino. Fuente: Programa Patrimonio para el Desarrollo, AECID

**Pérgolas.** La construcción de un área con elementos de pérgolas de 2 x 9 m distribuida en dos cintas longitudinales, semejando una senda coincidente, equidistante, pero en el mismo eje su disposición simétrica, pérgola, fuente y quioscos. Dicha estructura es idéntica en diseño a la estructura de techo de los quioscos, solo que difiere por no tener cubierta. Se aplicó el mismo criterio de colocar en las bases de las columnas, veraneras en colores rojo y blanco para utilizar la estructura como enredadera y que pueda ser cubierta.

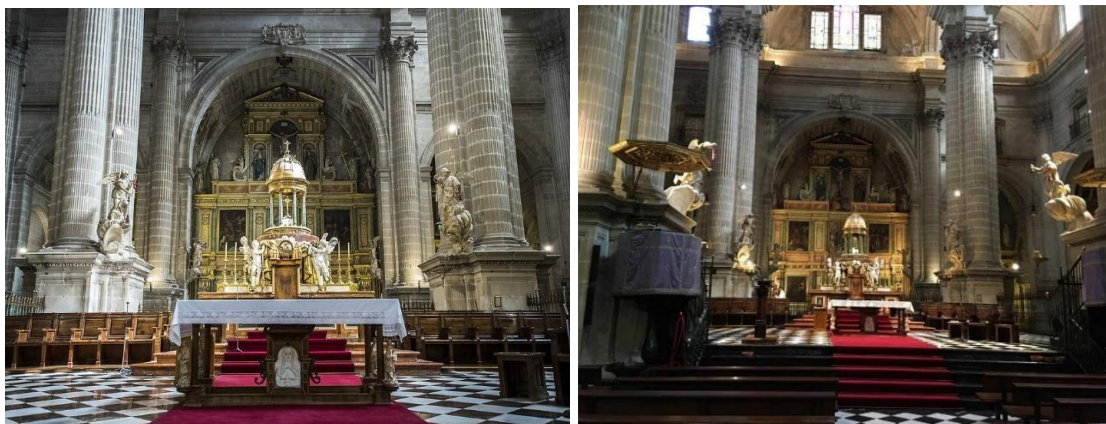
### Figura 8

*Presbiterio de la Catedral de la Asunción de la Virgen de Jaén en Andalucía, España*

*Nota.* Se muestra las características presentes en los presbiterios de las iglesias católicas.

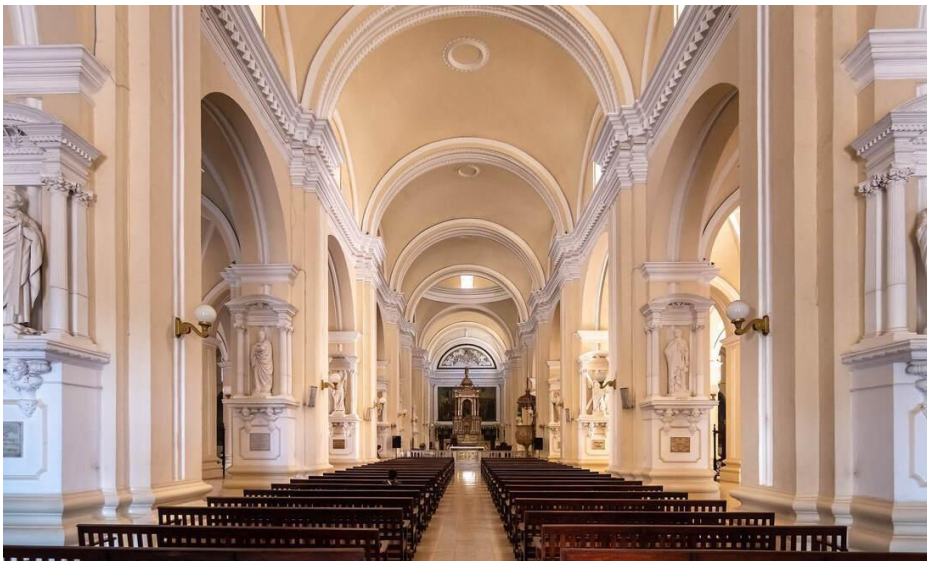
### Figura 9

**Nave central.** Es el área medular de la edificación, la cual se compone de muros o pilares distribuidos a los costados, creando un espacio amplio donde se reúnen los fieles a escuchar la palabra, este normalmente presenta una altura superior al resto de las áreas, así como su propia iluminación y ventilación. El cual puede estar compuesto por: (a) Fuente o pila bautismal, en la Iglesia se destina un pequeño espacio en donde se encuentra la fuente bautismal donde se derrama el agua bautismal para impartir este sacramento.

*Nave central de la basílica catedral de la Asunción en León, Nicaragua*

*Nota.* Se muestran las características arquitectónicas presentes en las naves centrales de las iglesias basilicales católicas.

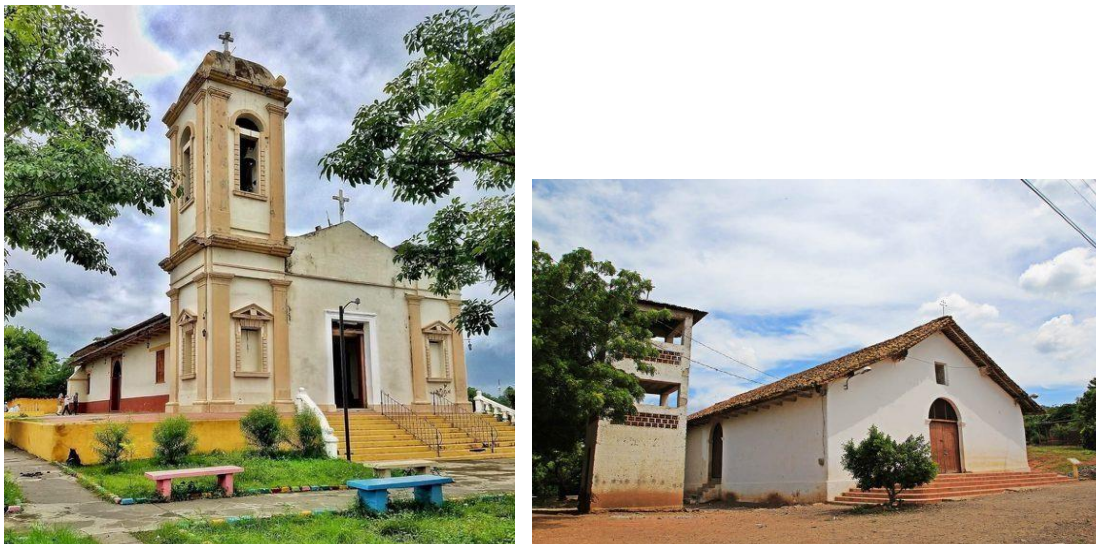
**Figura 19**

*Parroquia San Nicolas de Tolentino, Chacaraseca y la Iglesia Antigua de la Asunción, Sébaco.*

Se especula que la Iglesia San Isidro Labrador de La Ceiba, originalmente tenía estas características arquitectónicas y estructurales, con una fachada sencilla, compuesta por líneas inclinadas, ventana cuadrada (conocida como ventana coral) y un acceso principal resaltado por arcos de medio punto. Similar a la Iglesia Antigua de Sébaco.

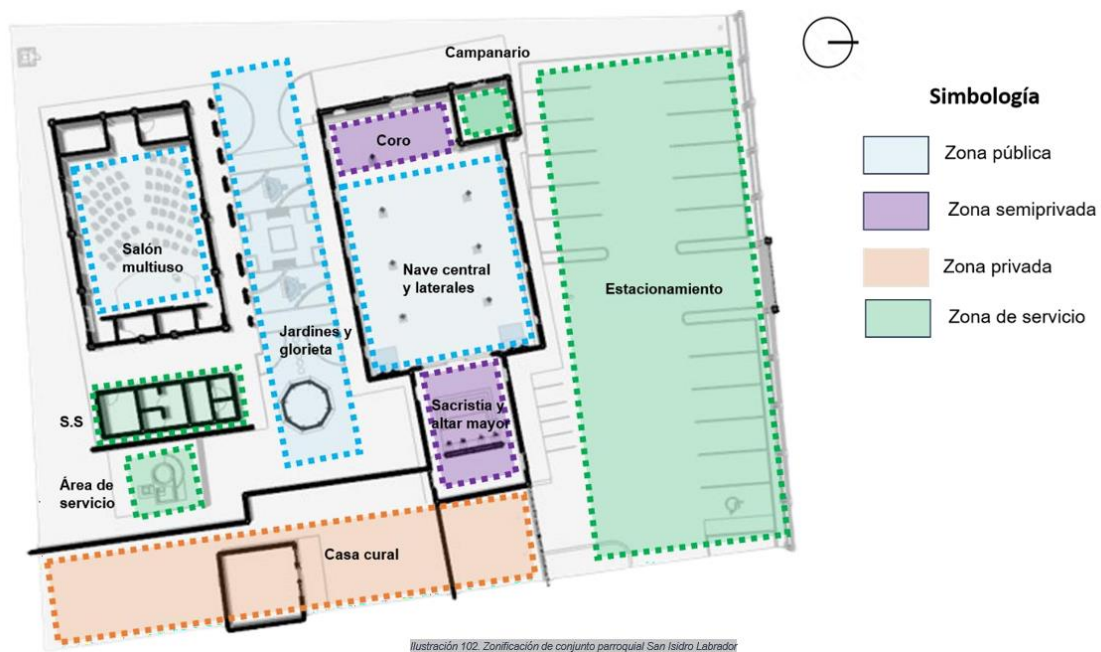
**Figura 00***Zonificación de conjunto parroquial San Isidro Labrador*
